Naprawy szkód powodziowych przy zastosowaniu konstrukcji z blach falistych

W niniejszym referacie przedstawiono cztery studia przypadków budowy obiektów z blach stalowych falistych na terenach po powodziowych. Autorzy skoncentrowali się na przedstawieniu charakterystyki poszczególnych konstrukcji ze zwróceniem uwagi na czas i łatwość montażu oraz aspekty ekonomiczne i estetyczne.

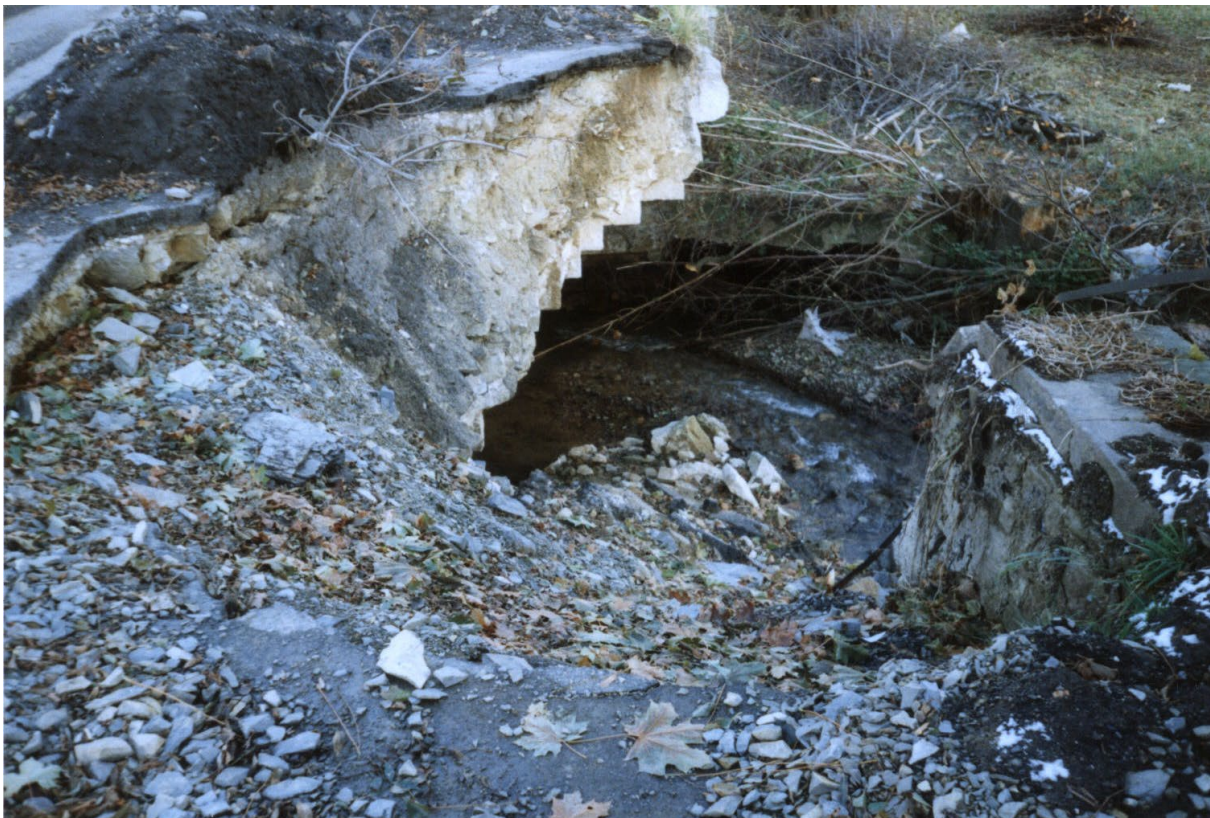
Fotografia 1. Widok zniszczonego przez powódź mostu w starym Waliszowie.

Jednym ze skutków powodzi w roku 1997 w miejscowości Stary Waliszów było zniszczenie mostu na drodze powiatowej 40105 Bystrzyca Kłodzka - Stary Waliszów (Fotografia 1). Przepływająca woda potoku Pławna, który gwałtownie wezbrał w czasie powodzi, podmyła jeden z przyczółków mostu, który nie nadawał się do dalszej eksploatacji. W celu przywrócenia

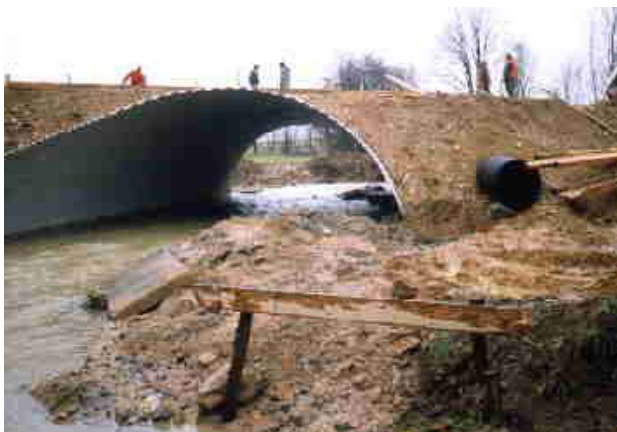
Fot 2. Montaż konstrukcji MultiPlate MP 150 V-45.

Bardzo istotnym czynnikiem przemawiającym za zastosowaniem konstrukcji z blach stalowych falistych zwłaszcza na terenach dotkniętych powodzią jest szybkość i łatwość ich montażu. Konstrukcja ze stalowych blach falistych MultiPlate MP150 była montowana w okresie od 12-19 października 1997 roku. Montaż konstrukcji można podzielić na trzy etapy:

- montaż płaszczy na placu budowy (prefabrykacja ringów) - 30 godzin (brygada 5 osobowa wyposażona w zakrętkarki ręczne, dźwig)
- montaż uprzednio przygotowanych ringów na fundamencie - 20 godzin (brygada pięcioosobowa wyposażona w zakrętkarki ręczne, dźwig)
- dokręcanie śrub do wymaganego momentu dokręcenia - 20 godzin (brygada pięcioosobowa wyposażona w zakrętkarki ręczne oraz elektryczne)

Na fotografii 2 przedstawiono konstrukcję w trakcie montażu, natomiast na fotografii 3 ukończony obiekt.

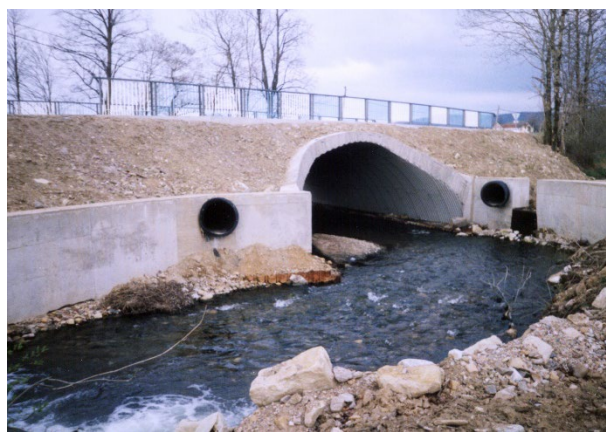
Fot. 3. Widok ukończonego obiektu.

komunikacji w tym rejonie, zdecydowano się na wybudowanie małego mostu, którego ustrój stanowi konstrukcja MultiPlate MP 150 V-45 o następujących parametrach:

- rozpiętość pionowa – 4,02 m,
- rozpiętość pozioma – 10,00 m,
- długość górą – 15,42 m,
- długość dołem – 25,40 m,
- kąt między osią drogi a osią konstrukcji - 58,81°,
- wymiary fali - 150 x 50 mm,
- grubość blachy - 7 mm.

Konstrukcja została posadowiona na żelbetowych ławach fundamentowych wykonanych z betonu B30, które dodatkowo zostały zabezpieczone przed podmyciem za pomocą profili Larsena wbitych w grunt na około 4,00 m.

Nad konstrukcją, na warstwie zasypki gruntowej o grubości 0,65 m, zastosowano żelbetową płytę obciążającą, co było spowodowane tym, że grubość naziomu nad konstrukcją (łącznie grubość warstwy zasypki gruntowej oraz konstrukcji jezdni drogowej) była znacznie mniejsza od wartości minimalnej wymaganej. Grubość płyty obciążającej wynosiła 0,2 m i została ona zbrojona prętami ze stali AIII o średnicy \varnothing 12 mm. Płyta sięga po 1,5 m poza obrys przekroju podłużnego konstrukcji z obu jej stron, a jej szerokość obejmuje pełną szerokość jezdni oraz chodnika aż do poręczy. Celem zastosowania płyty jest rozłożenie na większą powierzchnię

obciążenia użytkowego od ruchu pojazdów, co jednocześnie powoduje zmniejszenie nacisków na konstrukcję z blach stalowych falistych.

Dodatkowo wlot i wylot konstrukcji został usztywniony wieńcem żelbetowym o wymiarach 0,3 x 0,5 m wykonanym z betonu B25.

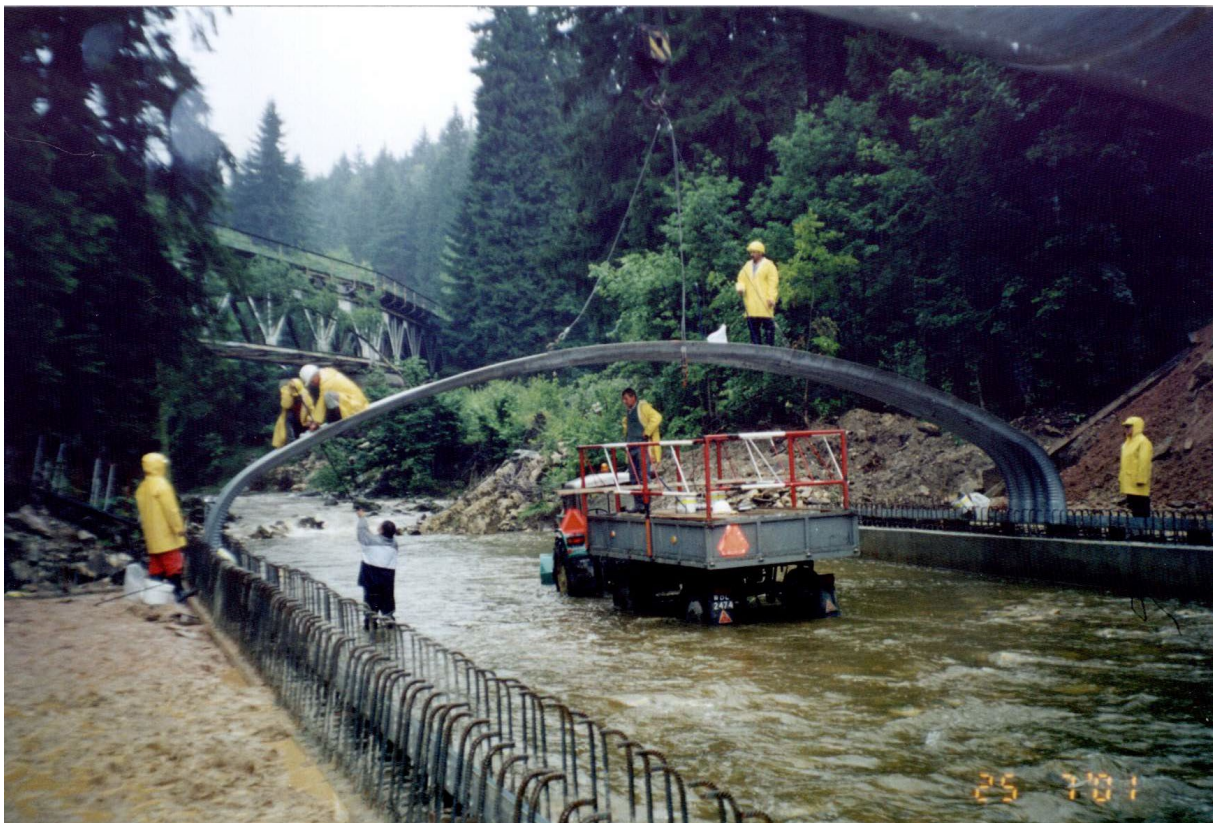
Fotografia 4. Montaż konstrukcji w Polanicy Zdroju.

Montaż obydwu konstrukcji odbywał się trzyetapowo:

- wstępna prefabrykacja pełnych ringów konstrukcji,
- zmontowaniu za pomocą dźwigu z prefabrykowanych ringów do wykonanego wcześniej fundamentu żelbetowego,
- dokręcenie wszystkich śrub do wymaganego momentu dokręcenia.

Do montażu konstrukcji wykorzystano klucze z grzechotkami, zakrętki elektryczne oraz dźwig. Montaż stalowych blach konstrukcji SC-54B był wykonany przy udziale sześciuosobowej brygady w ciągu 8 dni. Montaż konstrukcji SC-56B trwał 7 dni był wykonywany przez sześciuosobową brygadę. Czas realizacji każdego z obiektów wraz z wykonaniem dróg dojazdowych wynosił w obydwu przypadkach jeden miesiąc. Fotografia 4 przedstawia konstrukcję w Polanicy Zdroju w czasie montażu, a fotografia 5 konstrukcję zmontowaną.

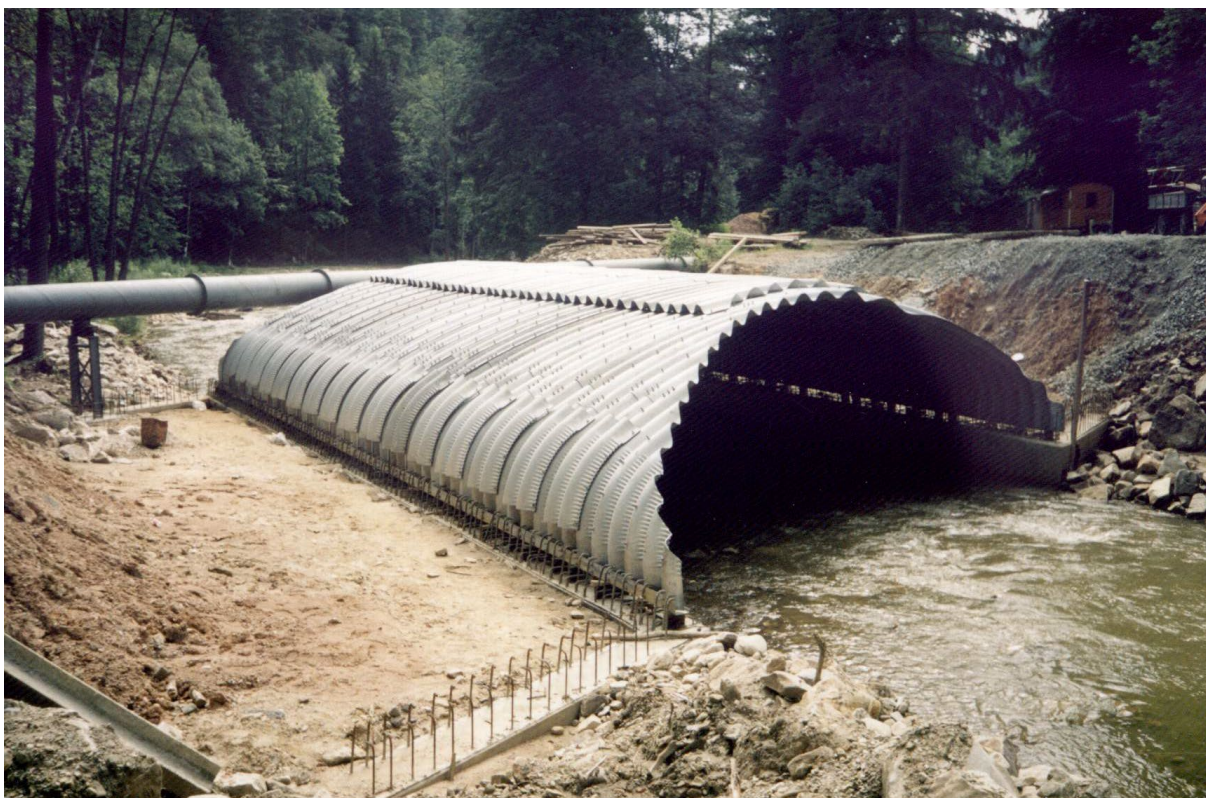
Fotografia 5. Zmontowana konstrukcja w Polanicy Zdroju.

Konstrukcjami zastosowanymi do odbudowy mostów były elementy konstrukcyjne z blachy falistej typu SuperCor. Konstrukcja te mają przekrój skrzynkowy i są posadowione na żelbetonowych fundamentach. Wykonane z blachy falistej o wymiarach 380 x 140 mm i grubości 7,00 mm. W obydwu przypadkach zastosowano dodatkowe wzmocnienie powłoki przy pomocy żeber usztywniający wykonanych z takich samych jak konstrukcja elementów.

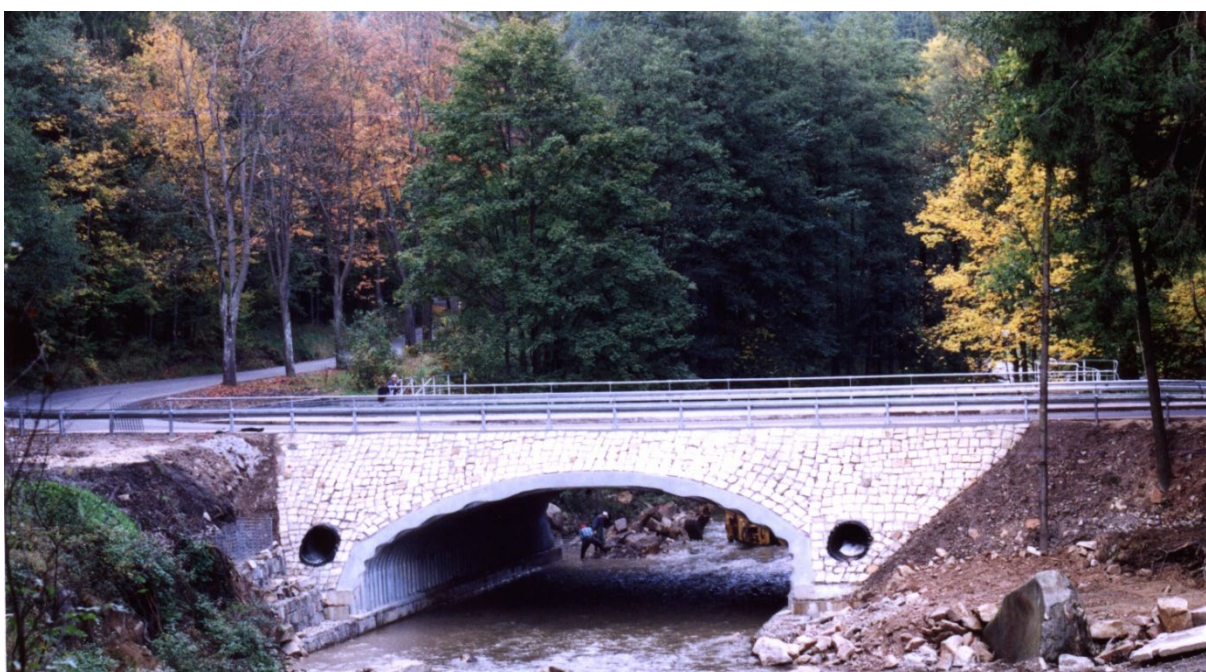
Fotografia 6. Widok obiektów w Szczytnej.

W częściach dojazdowych zastosowano dodatkowe przepusty PEHD o średnicy 1000 mm, których zadaniem jest przypuszczenie dodatkowej ilości wody w przypadku zwiększonego poziomu wody w rzece. W obydwu przypadkach na wlocie i wylocie konstrukcji zastosowano żelbetowy wieniec usztywniający, a skarpę mocno brukiem kamiennym na zaprawie cementowej (fotografia 6).

Obiekt w Szczytnej zaprojektowany został jako konstrukcja SC-54B o parametrach:

- rozpiętość pozioma - 12,30 m,
- rozpiętość pionowa - 3,55 m,
- długość górą - 13,60 m,
- długość dołem - 20,60 m,
- kąt skrzyżowania - 90 °,

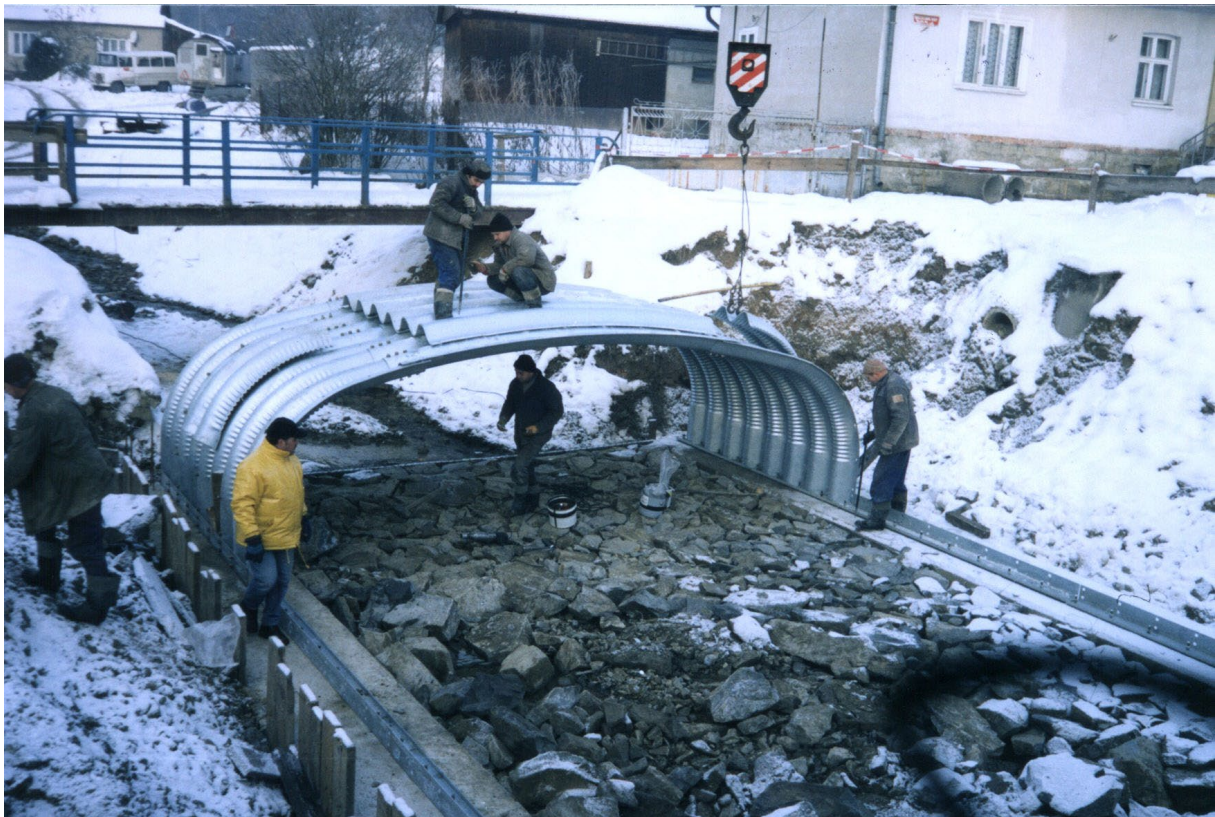
Fotografia 8. Montaż konstrukcji SuperCor SC-20B.

Montaż elementów konstrukcji SuperCor rozpoczęto 5, a ukończono 12 grudnia 2001 r. Montaż konstrukcji można podzielić na 2 etapy:

- montaż płaszczy na fundamencie żelbetowym - 45 godzin (brygada 5 osobowa wyposażona w zakrętkarki ręczne oraz elektryczne, dźwig)
- dokręcanie śrub do wymaganego momentu dokręcenia - 24 godziny (brygada 5 osobowa wyposażona w zakrętkarki ręczne oraz elektryczne).

Należy również zwrócić uwagę na wyjątkowe walory estetyczne niniejszego obiektu. Staranne wykończenie oraz odpowiedni dobór kolorów ścianek czołowych, kwalifikują most w Baczyń do miana jednego z najładniejszych obiektów tego typu (fotografia 8). Obiekt został zaprojektowany przez firmę Wanta S.C. z Krakowa, zaś wykonawcą było Rejonowe Przedsiębiorstwo Robót Drogowo-Mostowych w Wieliczce.

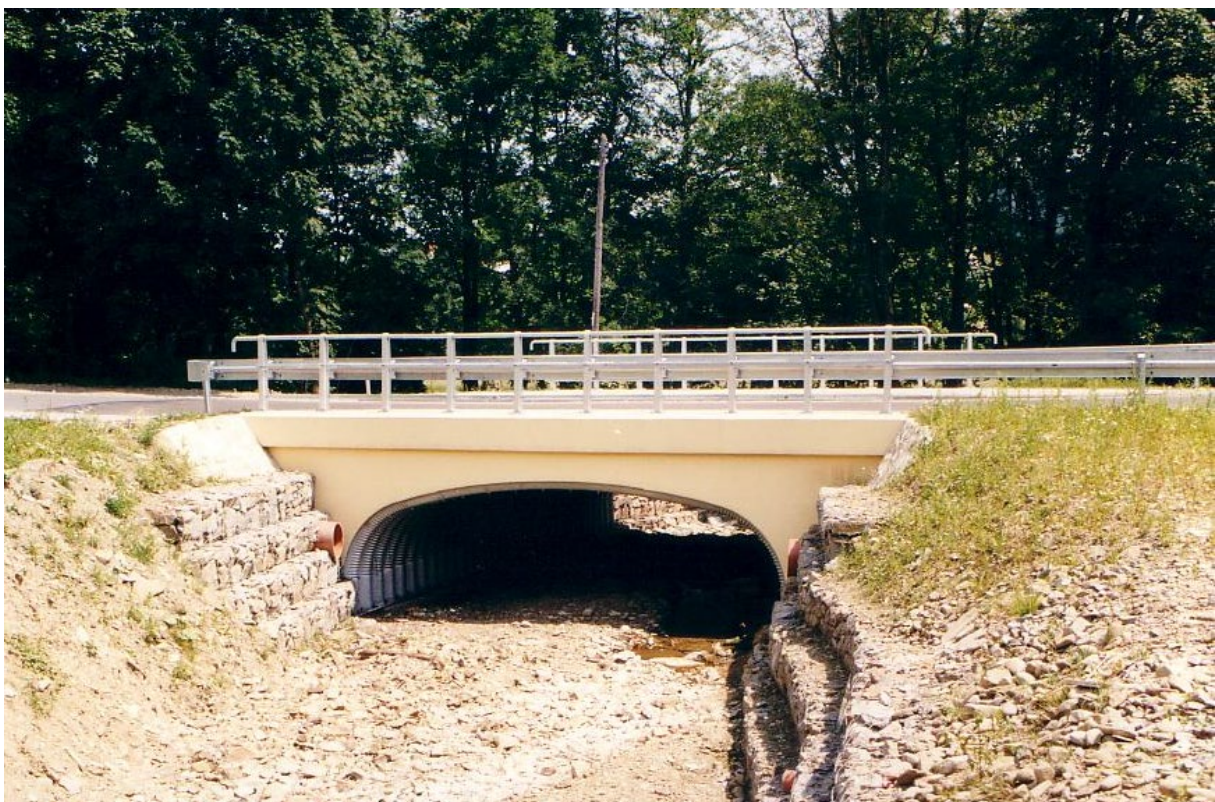
Fotografia 9. Widok ukończonego obiektu.

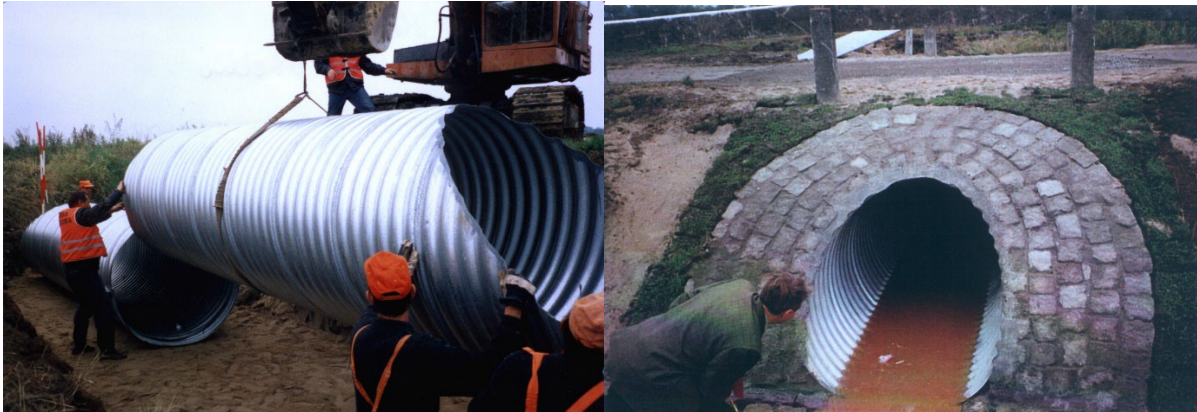
Fot. 13. Budowa przepustu z rur HelCor.

Jednym z przykładów zastosowania rur z blach stalowych spiralnie karbowanych typu HelCor Jest naprawa szkód powodziowych w Nowym Sączu, na osiedlu Falkowa. Inwestorem przedsięwzięcia był Urząd Miasta w Nowym Sączu, projektowała firma Polego z Sosnowca, zaś wykonawcą był Zakład Budowlany Szarek z Nowego Sącza. Zadanie polegało na przekryciu rowu rurami stalowymi o średnicy \varnothing 800 oraz \varnothing 1000 mm.

Fotografie 13 i 14 przedstawiają przykłady zastosowania rur HelCor do budowy przepustów.

Fot. 14. Widok obiektu wykonanego przez zastosowaniu rur HelCor.
