Case Study - studium przypadku

# Odpowiedź na globalne ocieplenie w celu ochrony ryb

System poboru zimnej wody - hodowla łososi, Tervo, północna Finlandia

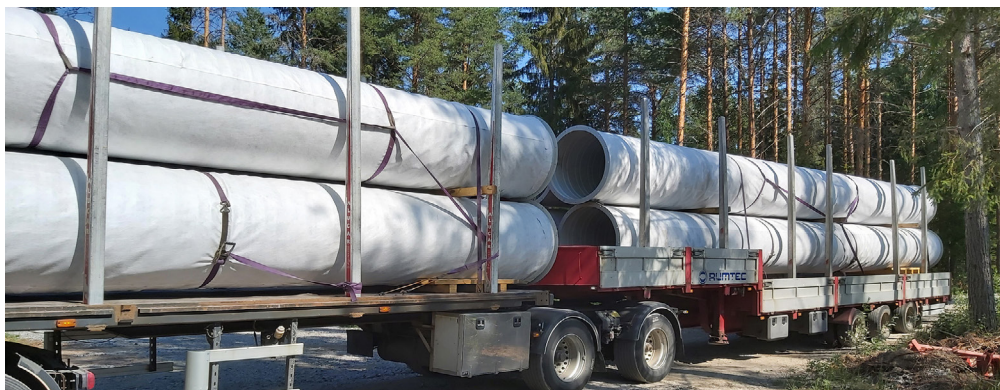
Prace montażowo-instalacyjne trwały 2 dni. Rury zostały połączone na brzegu i wypchnięte na powierzchnię jeziora Nilakka. Następnie przy pomocy łodzi nakierowano zmontowany rurowciąg w pożądane miejsce, po czym zatopiono go w jeziorze.

- Rury o długości 16 m zostały połączone za pomocą skręcanych kołnierzy, pomiędzy którymi zainstalowano uszczelki
- Cały 560-metrowy rurowciąg unosił się na jeziorze
- Koniec na jeziorze miał przyczepioną tratwę, a drugi koniec znajdował się na suchym lądzie
- Aluminium jest lekkie, więc do zatopienia rury potrzebne były obciążniki. Użyto betonu kolejowego z aluminiowymi pasami kotwiącymi
- Rurowciąg został napełniony wodą od strony brzegu, zaczął tonąć i opadł na dno jeziora
